隨時監査（工事監査）
結果報告書

社会資本整備総合交付金事業 市道0128号線（丸嶽橋）橋梁補修工事

御 殿 場 市
令和3年度 随時監査
工事技術調査結果報告書

令和3年度 第39号 社会資本整備総合交付金事業
市道0128号線（丸嶽橋）橋梁補修工事

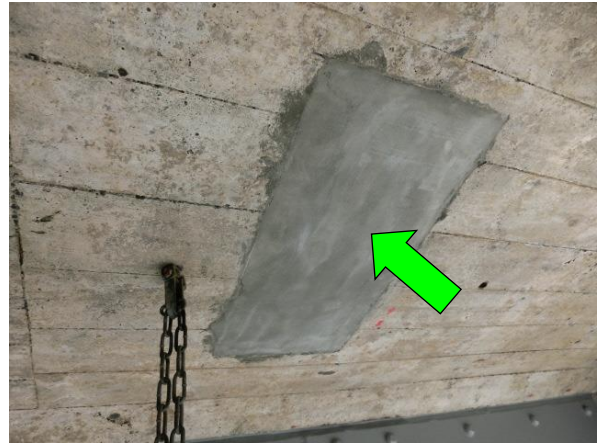
断面修復工

現地調査では、コンクリート断面修復工、上部工・塗替え塗装工等の出来栄えを確認した。本調査の範囲では、概ね良好な出来栄えである。

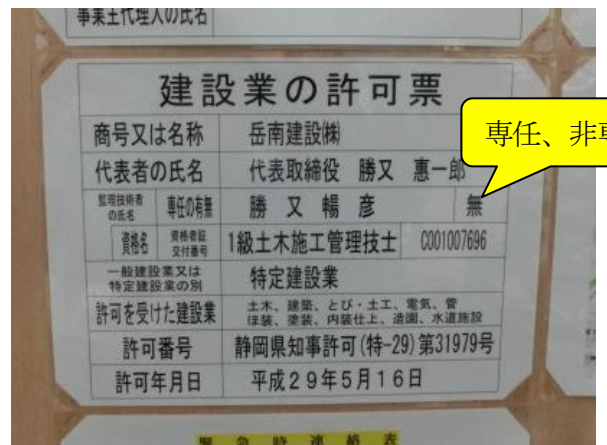
建設業の許可票

○建設業の許可票において、専任の有無の標示は、「有」「無」ではなく、「専任」「非専任」である（現地写真参照）。

専任、非専任

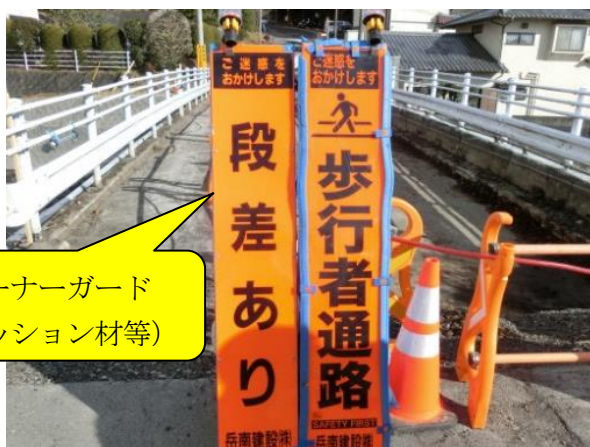
工事看板

コーナーガード
(クッション材等)

○工事看板には、歩行者の安全を考え、周囲にコーナーガード（クッション材、ガムテープ等）を取り付けることを提案する（現地写真参照）。

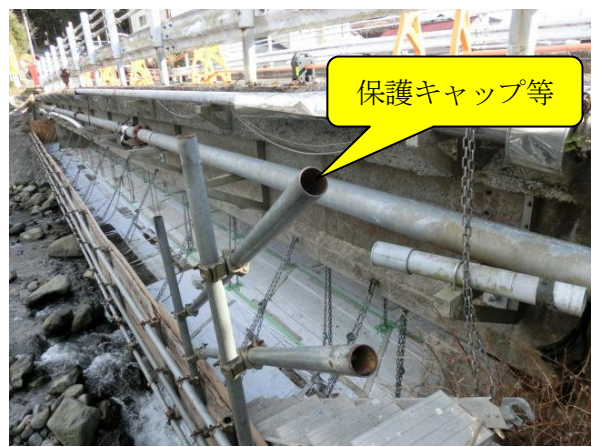
単管パイプ（出入口付近）

保護キャップ等

- 吊り足場の事故は非常に多いため、チェーン等が緩んでいないか、足場内の安全状況を確認しておいてほしい。
- 足場の単管パイプの先端には、怪我防止のための保護キャップ（ガムテープ可）を設置しておいた方がよい（現地写真参照）。
- 今後も高所での作業が続くため、足場からの墜落・転落事故には十分注意してほしい。特に、足場解体作業時は事故発生率が高まるため、より一層の安全管理に取り組んでほしい。
