第3章 市民意見の概要

⑥ 3-3 まち歩き点検^{※1}

3-3-3 まち歩き点検の結果

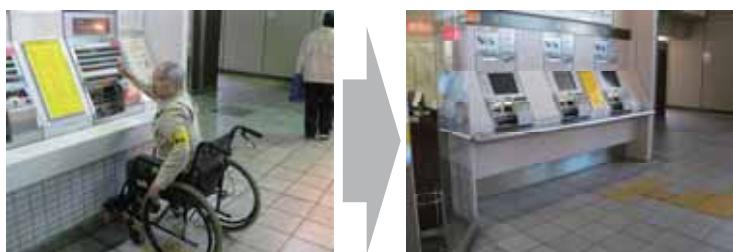
●車いすに乗って券売機を利用するすると、届かない箇所がある。	■トイレ

●東口駅前広場の多機能トイレ※ ¹ が老朽化している。
■エレベーター（西口）

●位置(案内サイン※ ² による誘導)がわかりにくい。 ●乗降ボタンがわかりづらい。	■視覚障害者誘導用ブロック

●初めて訪れた人にとっては視覚障害者誘導用ブロックだけの誘導ではわかりにくい。

●狭い。 ●横断勾配※ ³ が大きい。	■歩道

●歩道よりも民地が低くなっている箇所がある。
■障害物

●看板や駐車車両が敷地からはみ出している。	■側溝

●側溝のふたの穴のカバーがずれている箇所がある。

※御殿場駅の券売機は、平成24年1月、車いす使用者に配慮したつま先部分の蹴込みが設けられ、タッチパネル式の券売機に変更されました。

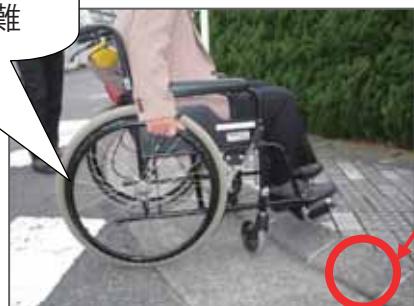
縁端部の基本構造

横断歩道等に接続する歩車道境界部は、移動等円滑化基準では、縁端部の段差を「2cmを標準とする」とされています。

しかしながら、まち歩き点検（P27～P35）では、わずかな段差でも車いすでの通行の支障となっていました。

横断歩道部における
車いすでの通行が困難

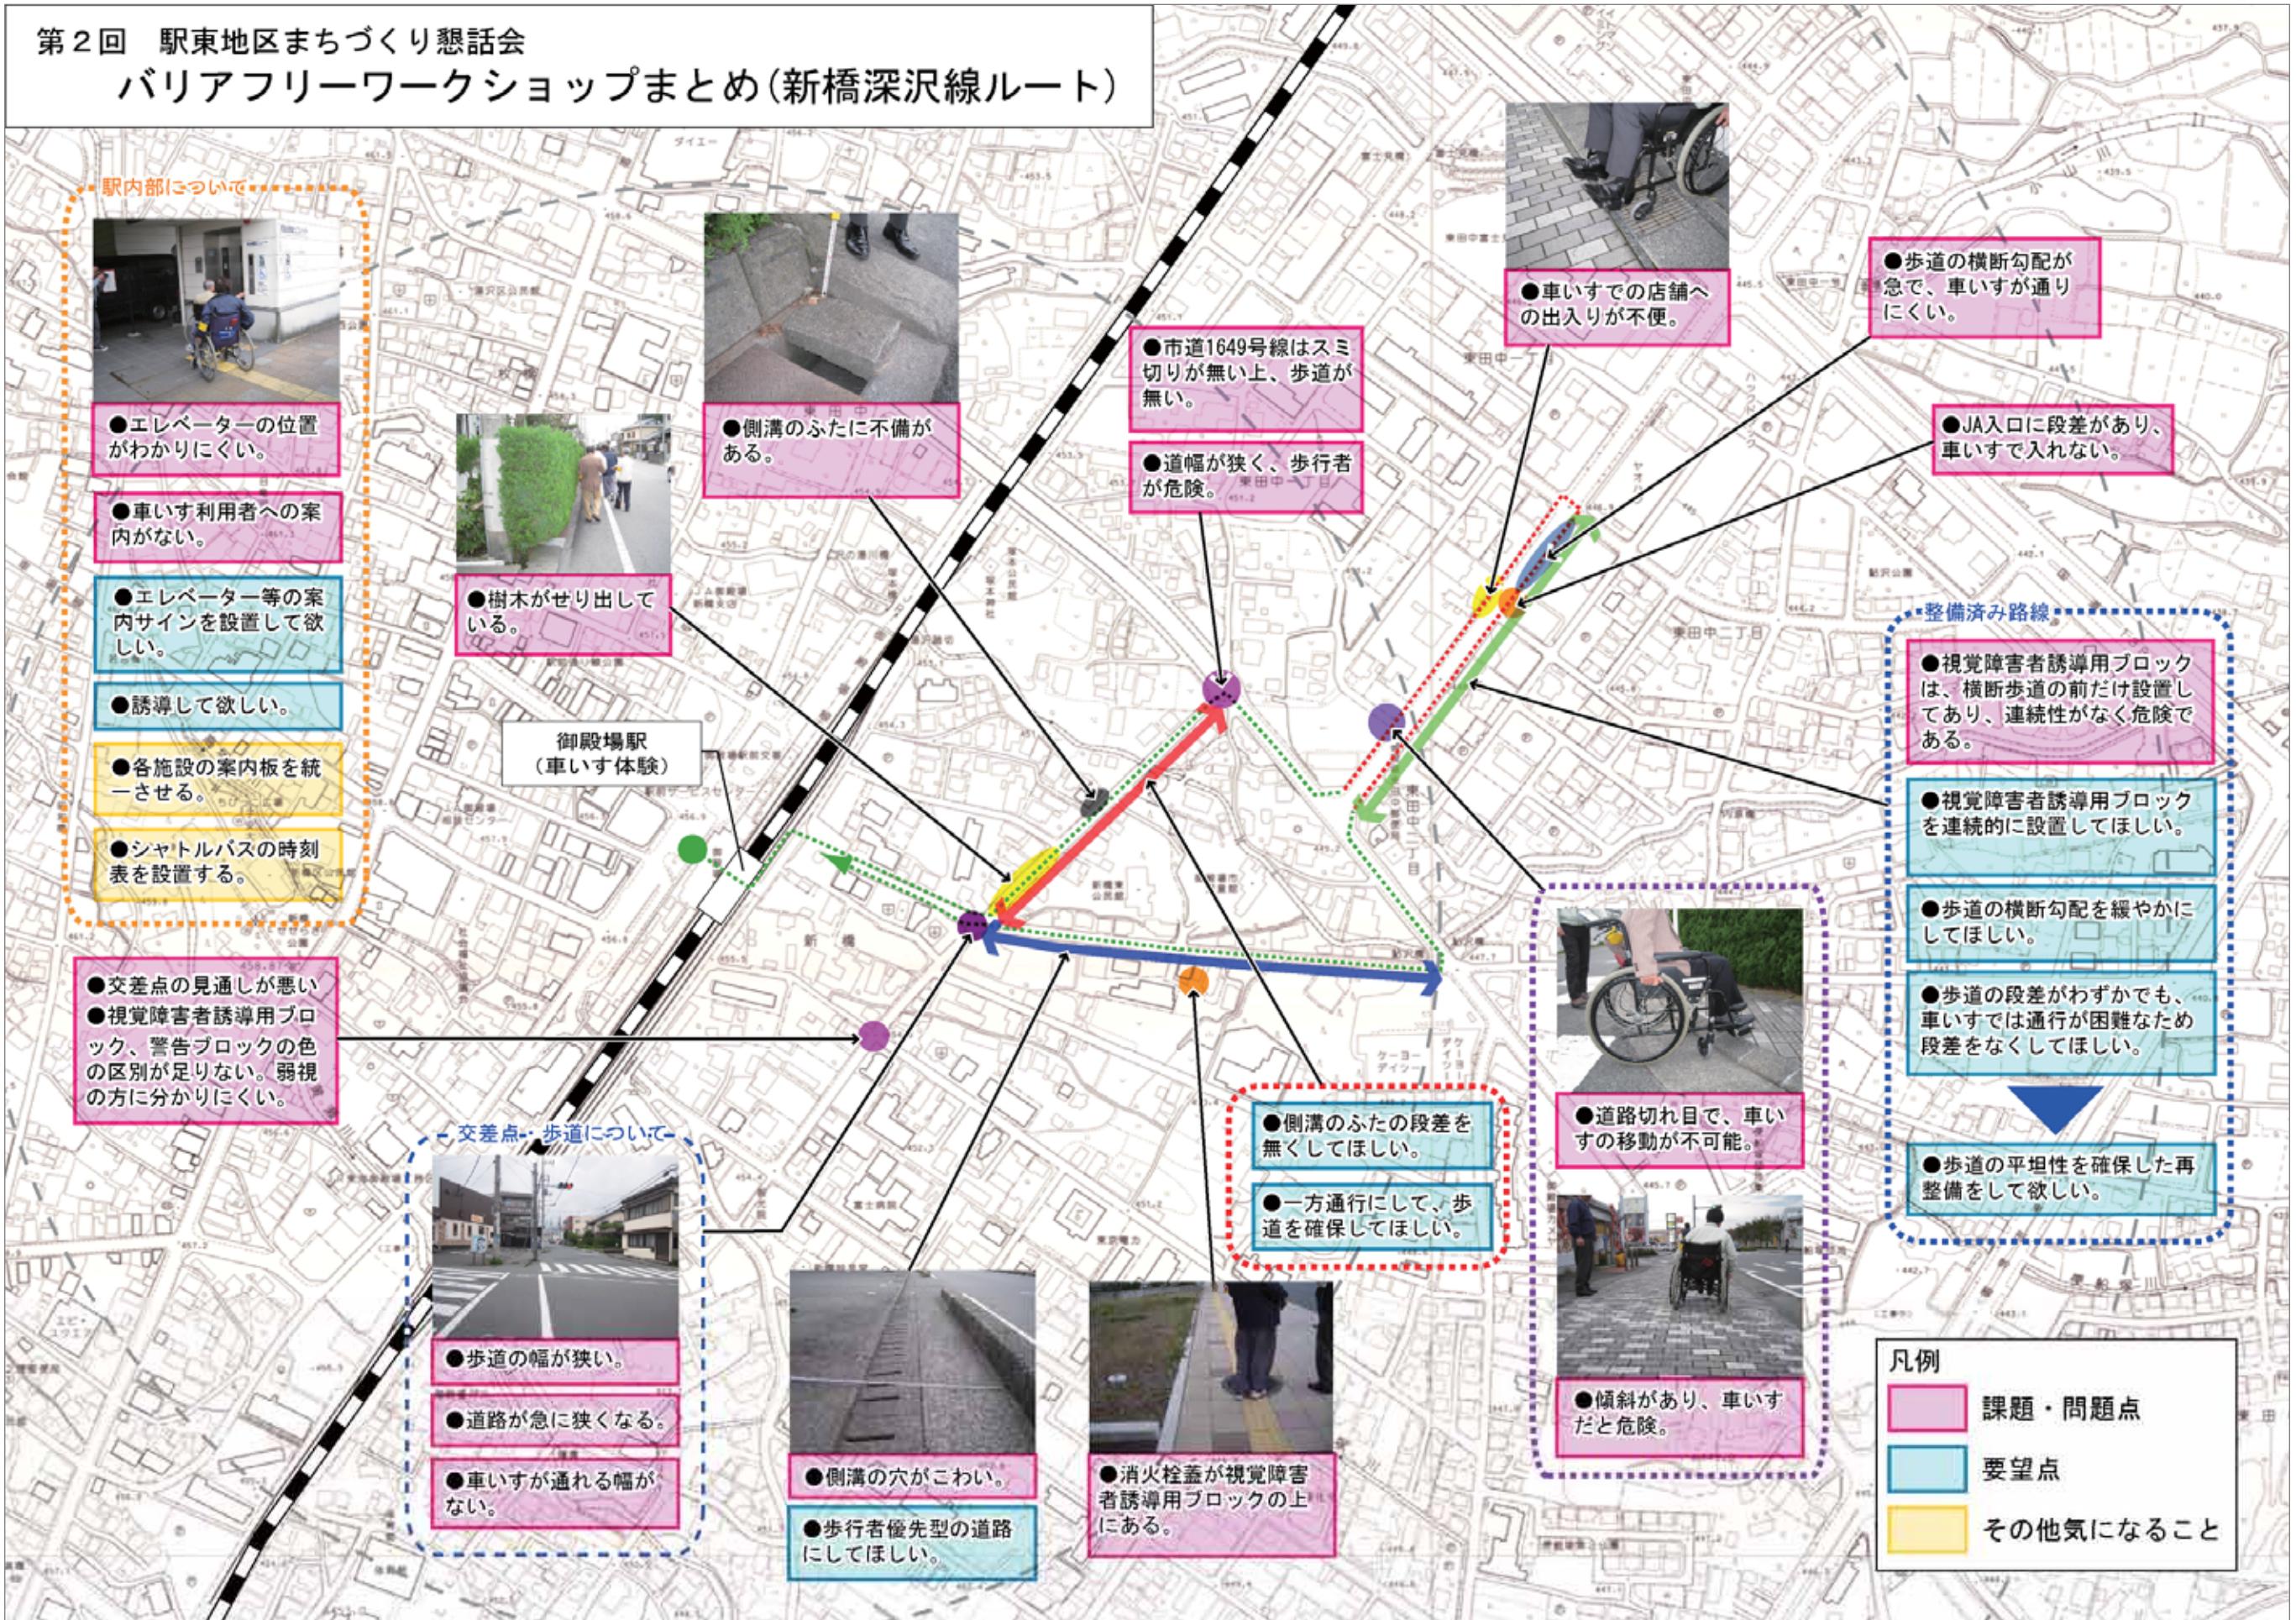
【参考資料】まち歩き点検 ワークショップ結果（御殿場駅東側 [新橋深沢線ルート]）

<ul style="list-style-type: none"> ●横断勾配がきつい。 ●店舗敷地と歩道の間に段差がある。 	<p>■歩道</p>

<ul style="list-style-type: none"> ●消火栓のふたが視覚障害者誘導用ブロックの妨げになっている。
<p>■歩道</p>

<ul style="list-style-type: none"> ●交差点部に段差があり、車いすでの通行が困難。 	<p>■歩道</p>

<ul style="list-style-type: none"> ●視覚障害者誘導用ブロックの連続性がなく危険。
