隨時監査（工事監査）
結果報告書

対象工事： 富士山 木のおもちゃ美術館整備建築工事

工 事 技 術 調 査 結 果 報 告 書

工 事 技 術 調 査 対 象 工 事 御 殿 場 市 富 士 山 木 の お も ち ゃ 美 術 館 整 備 建 築 工 事

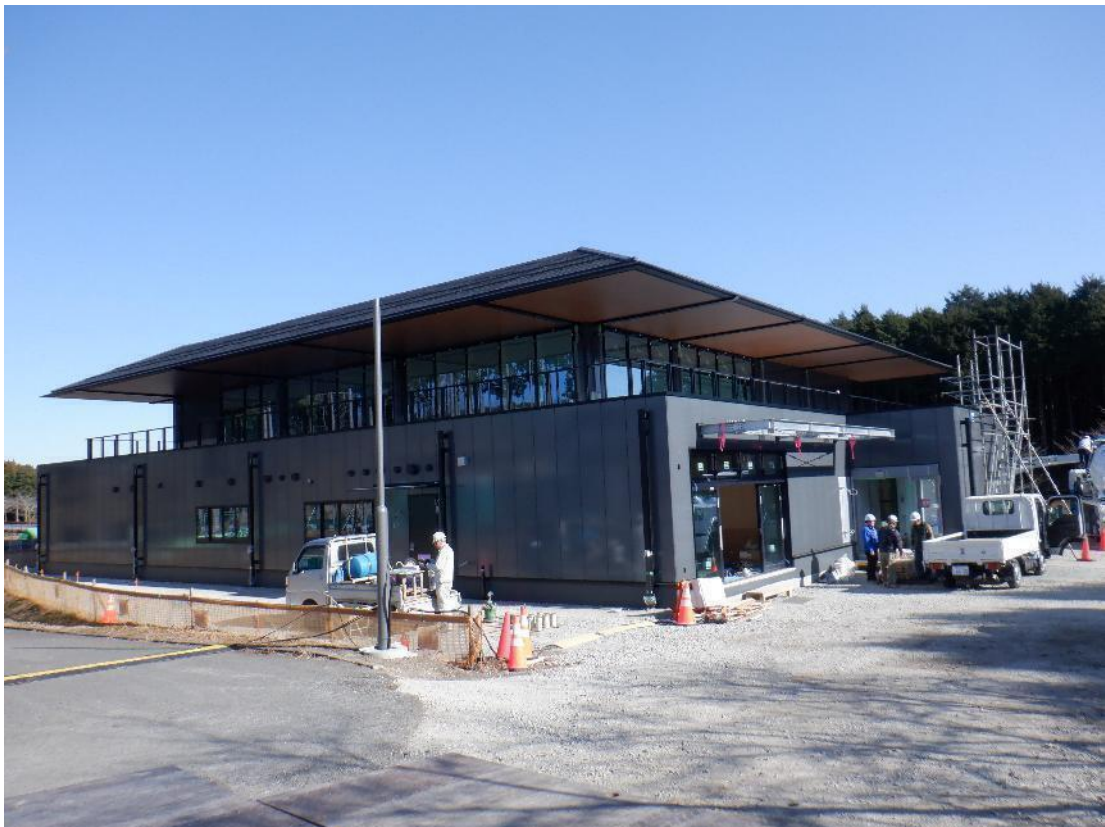
写真-1 西側から建屋全景 (1月16日)

建物外観は、子どもを対象にした施設ながら、屋根と外壁がダークグレーのシックな色調で、約5m張り出している軒天井の茶色がアクセントになっている。シャープな形の屋根、深い庇、連窓が印象的な建物形状となっている。屋外デッキのガラス手摺は施工中だが、ガラスが入るとデザインに主張が出てくると予想される。

建物は、はっきりしたデザインだが、意外と周辺環境に溶け込んでいた。(P-1 写真-1)

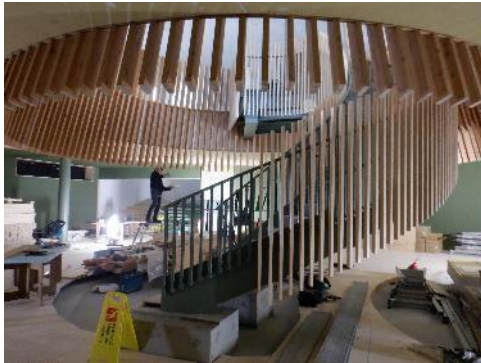
建物の1階に入ると、「富士のもりひろば」の吹き抜け空間にある富士山をイメージした木製ルーバーと螺旋階段が目飛び込んでくる。(写真-2)

木製ルーバーは、綺麗な円錐状で均等に割り付けられて施工されていた。螺旋階段の曲率も歪み無く施工されていた。細かい丁寧な品質管理をしていることがうかがわれた。

写真-2 富士のもりひろば
木製ルーバーと螺旋階段

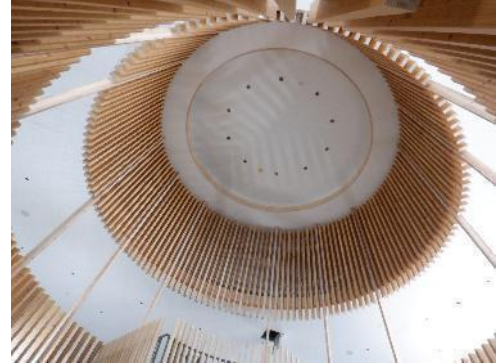
木製ルーバーの中心に立つと、自分が富士山の地中にいて、マグマになった感じを受ける斬新なデザインだった。コスト縮減で柱を失くしていたが、正解だった。(写真-3)

写真-3 木製ルーバー真下から
吹き抜け天井方向を見上げる

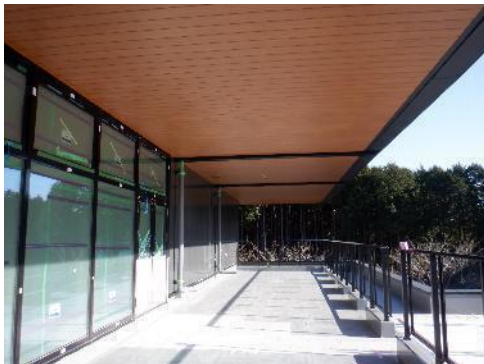
2階屋外デッキは、広々として気持ち良い空間だった。(写真-4)

写真-4 屋外デッキ (南側)

- ・ 屋外デッキの軒天井は面積が広いので、風による負圧も大きいと予想される。軒天井・軒天井下地の負圧に対する耐力が充分か確認しておくことを薦める。
- ・ ガラス手摺のガラスが未施工のため不明だが、ガラスを嵌めた状態でガラスがあるのか無いのかわからずにトラブルが発生するか危険予知することを薦める。
- ・ ガラス手摺のアルミ笠木の端部は折り返して納めてあるが、鋭利な部分やささくれた部分が無いか触手で全長に渡って確認することを薦める。
- ・ その他、仕上げ材の出隅や別途工事の遊具・備品などの角については、丸面となっているか、また鋭利な突起形状になっていないか確認することを薦める。

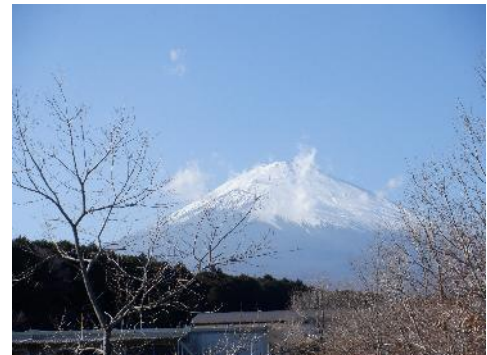
西側の屋外デッキから北西方向を望めば、富士山がそびえていた。(写真-5)

建物の平面配置は、富士山の眺望方向を第一に決定したと説明を受けたが、必然であった。

写真-5 屋外デッキ (西側) から
1月16日現場調査時撮影
